技術試験衛星VIII型(ETS-VIII:きく8号) 通信系ミッション機器の異常に係る現状について

平成19年3月14日

独立行政法人 情報通信研究機構

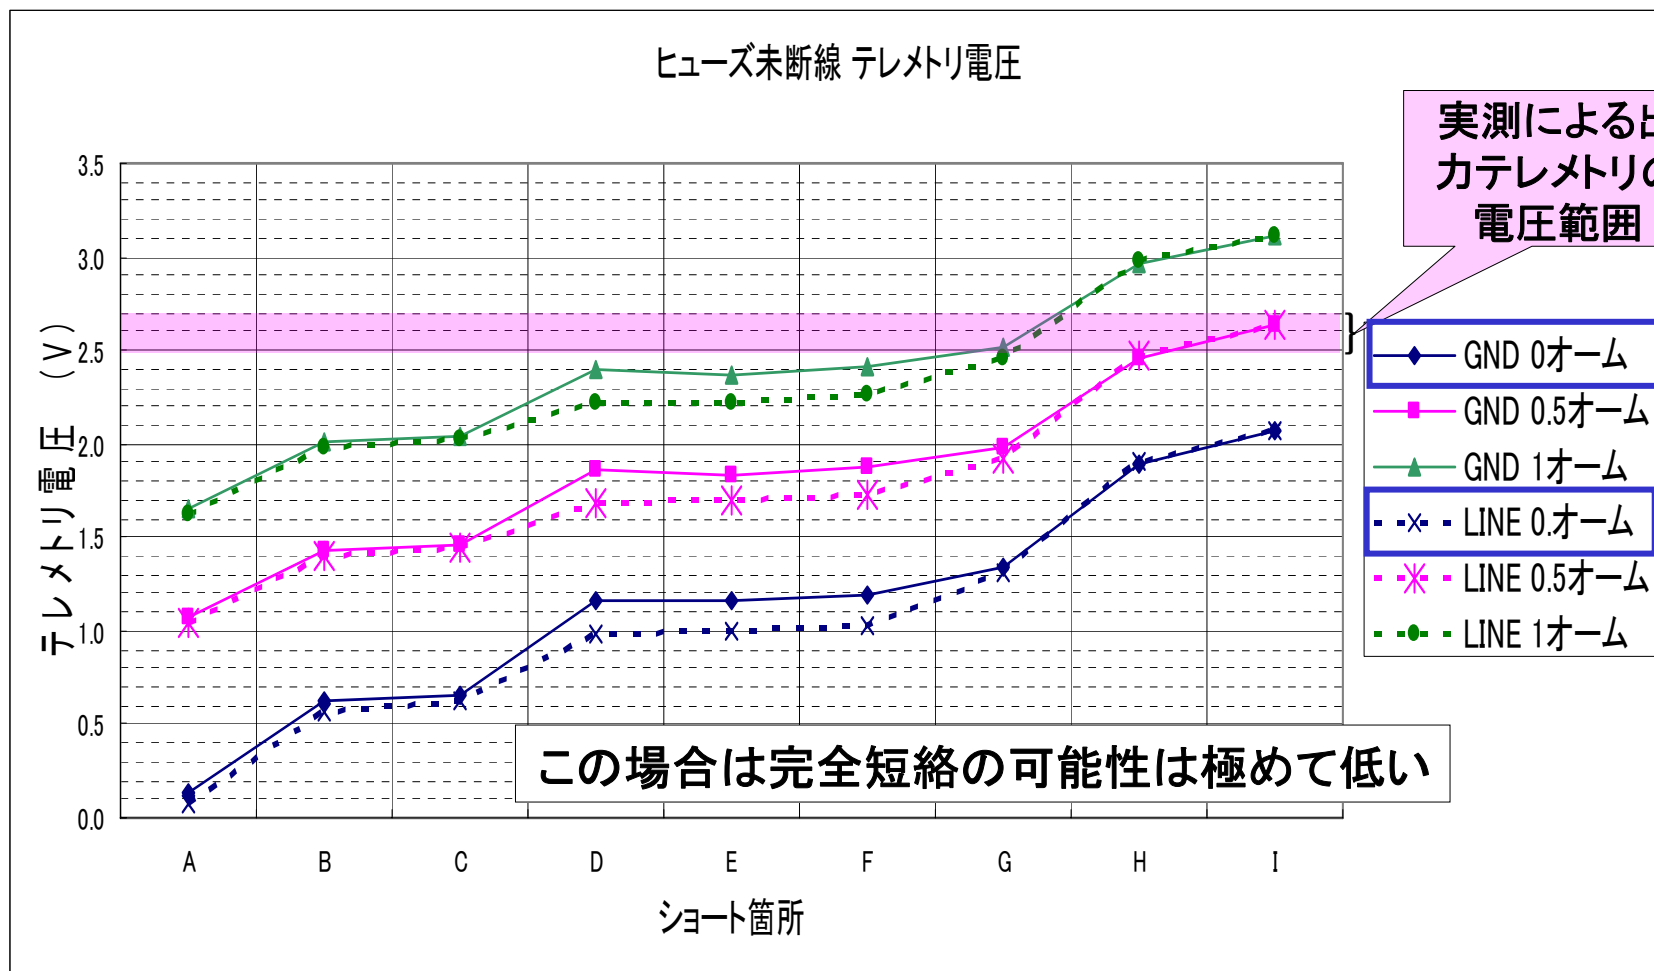
短絡箇所の推定(1) (ヒューズF1、F2ともまだ断線していない場合)

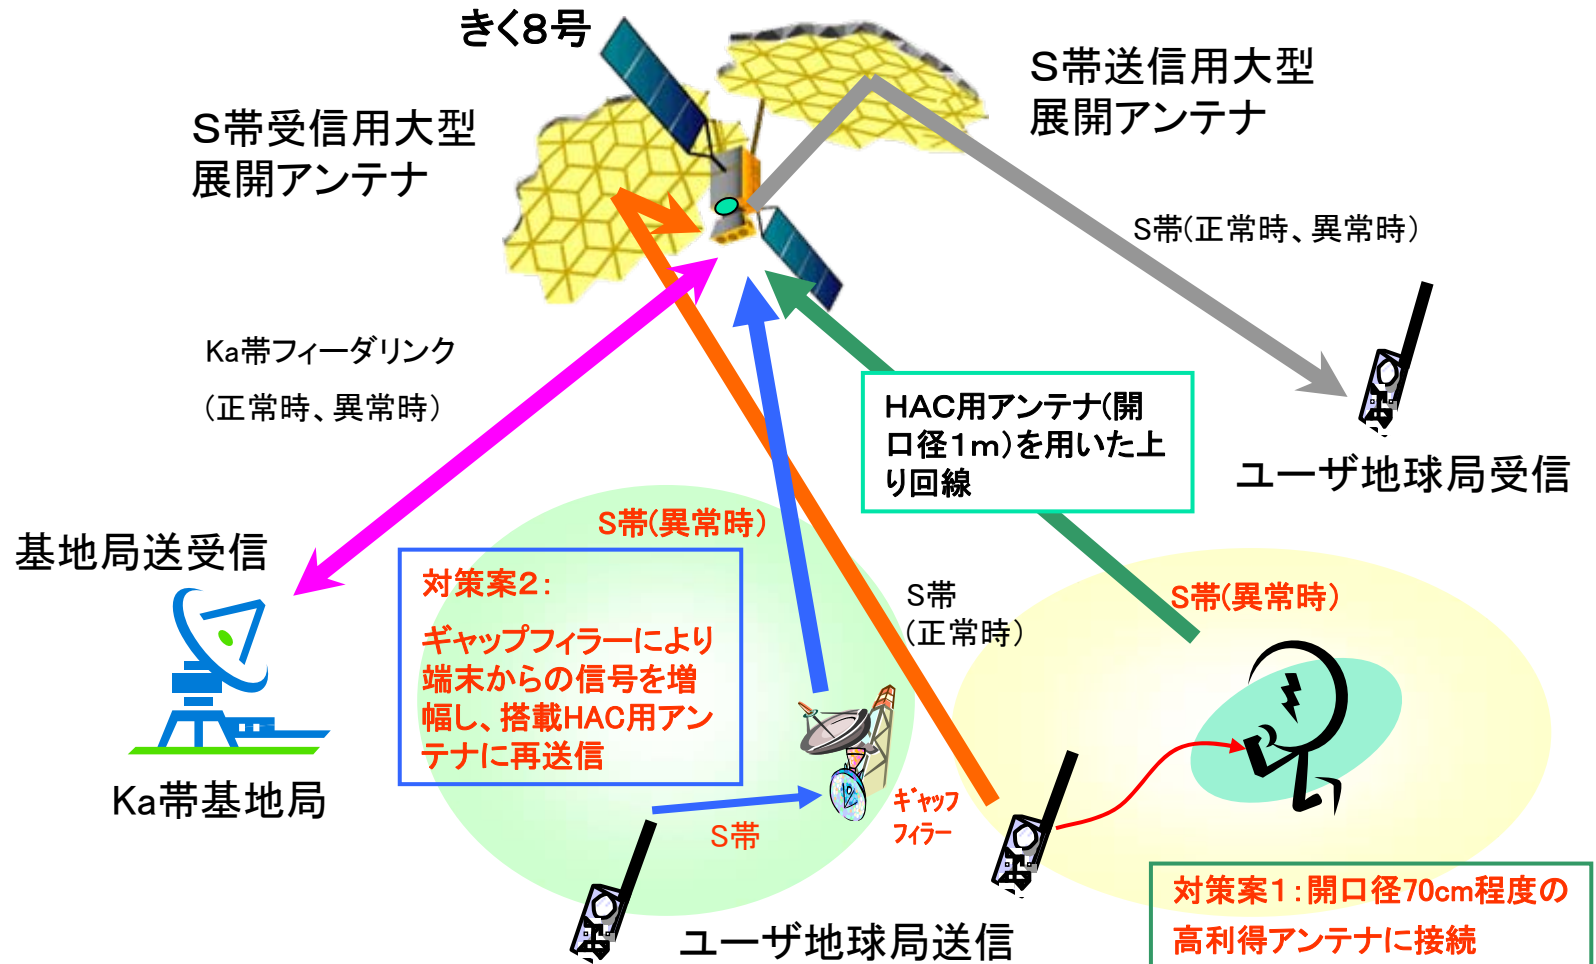
大型展開アンテナ及び高精度時刻基準装置(HAC)受信系を用いた衛星通信実験回線構成

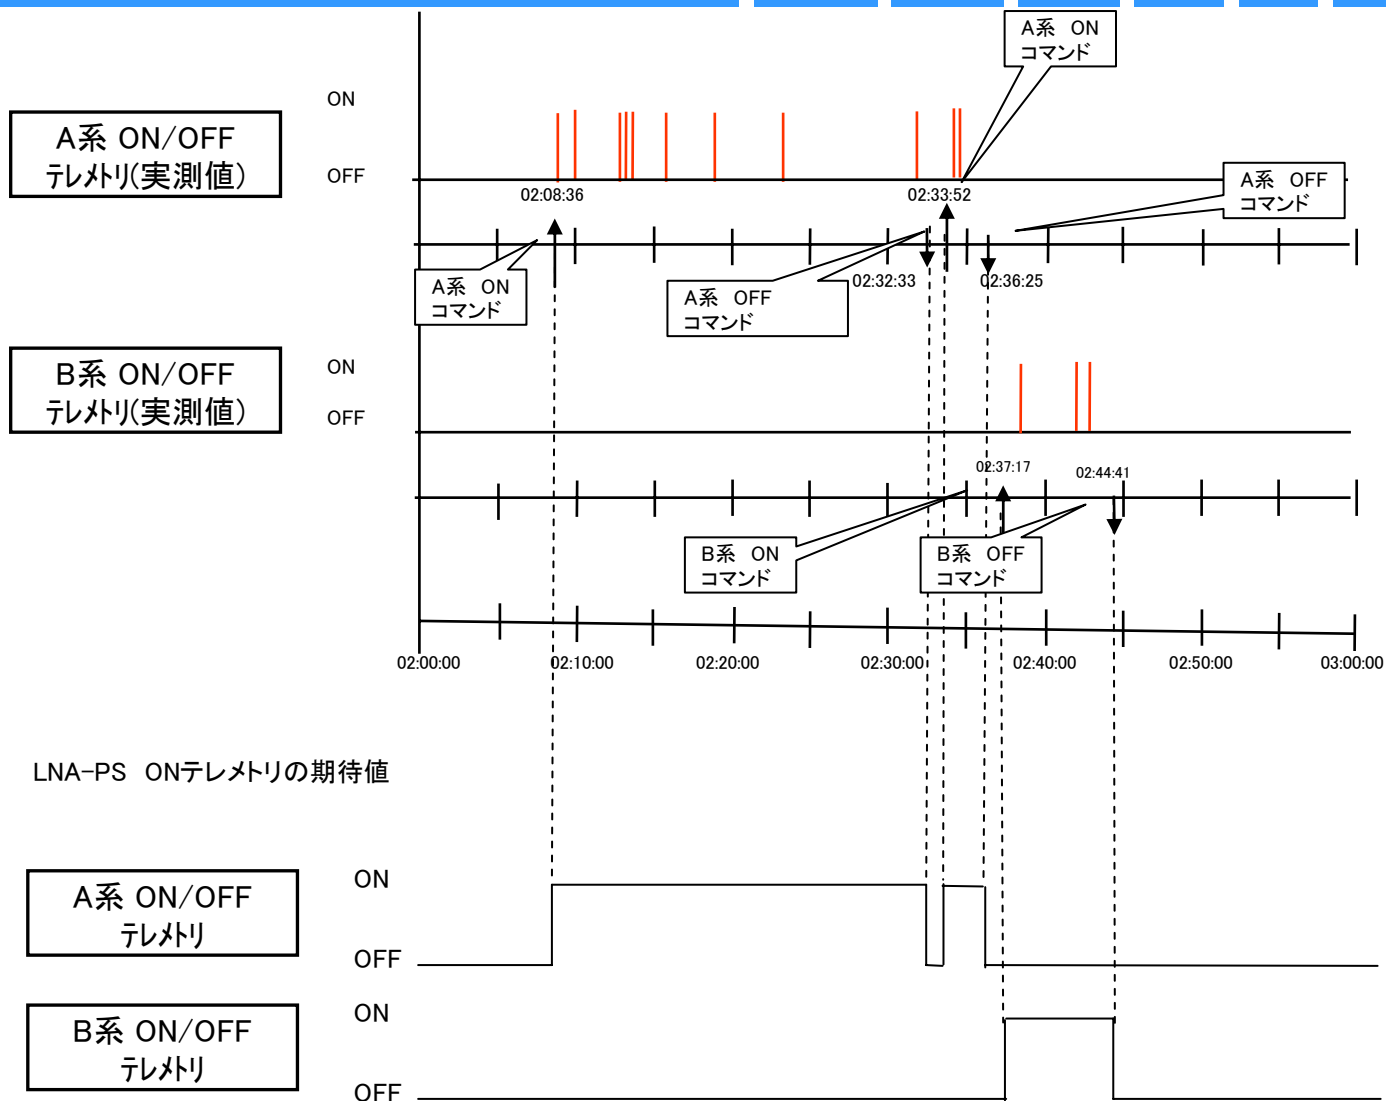
- 「きく8号」の初期機能確認作業（1月30日）において、移動体通信ミッションに用いる搭載機器のうち、NICTの搭載機器である大型展開アンテナ給電部受信系の低雑音増幅器（LNA）用電源（LNA-PS）のテレメトリデータに異常が発生。
- LNA-PSのA系統（内部冗長）の電源を投入する試験において、電源ONコマンドを送信後、衛星からの確認信号となるテレメトリがON状態を安定して示さない事象が発生。
- LNA-PSの内部冗長であるB系統に切り替えて試験したが、同様の事象が発生。

低雑音増幅器用電源ユニット(LNA-PS)のテレメトリの異常

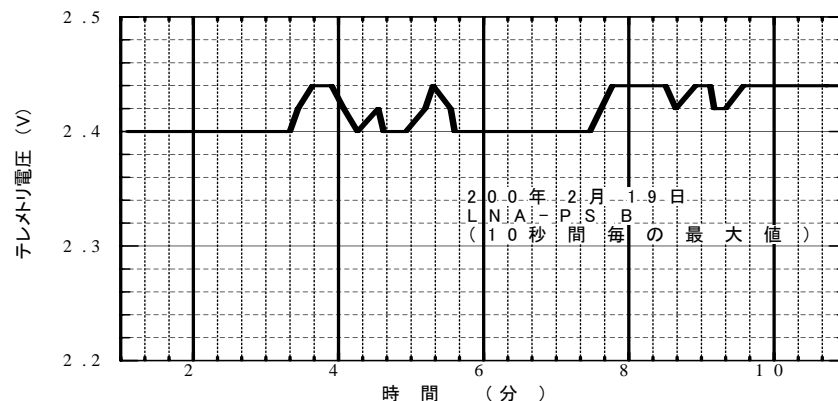
2007年2月19日

デュエルモードによるLNA-PSの出力テレメトリ電圧の実測

- 軌道上でLNA-PS2次側出力電圧のデュエルモード・テレメトリ(8ミリ秒毎に1サンプル)測定をJAXAと共同で実施。
- LNA-PSの出力テレメトリ電圧は、以下の通り。

2.40V~2.44V (2/19測定時)

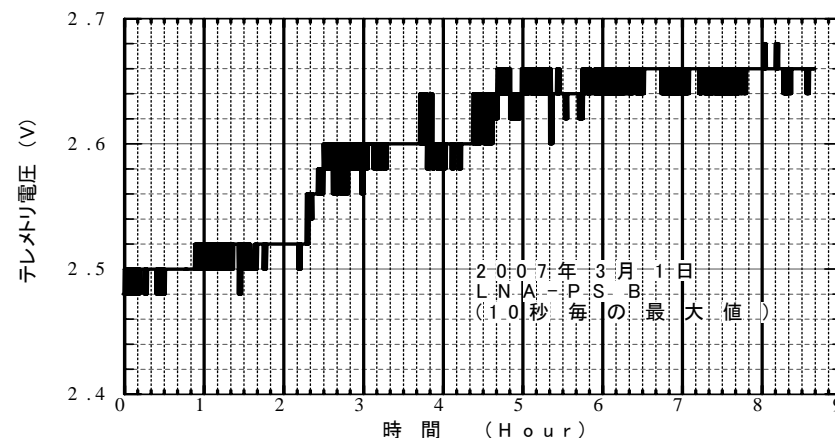
2007年3月1日

2.48V~2.68V(3/1測定時)

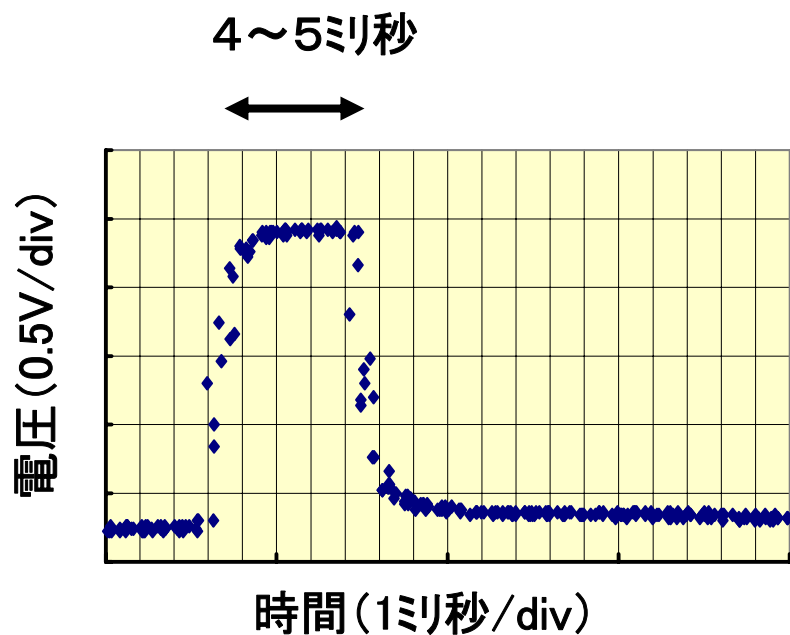
デュエルモードによるLNA-PSの出力パルス波形の解析結果

- 取得テレメトリ電圧から解析された電源(LNA-PS)の出力パルス波形。

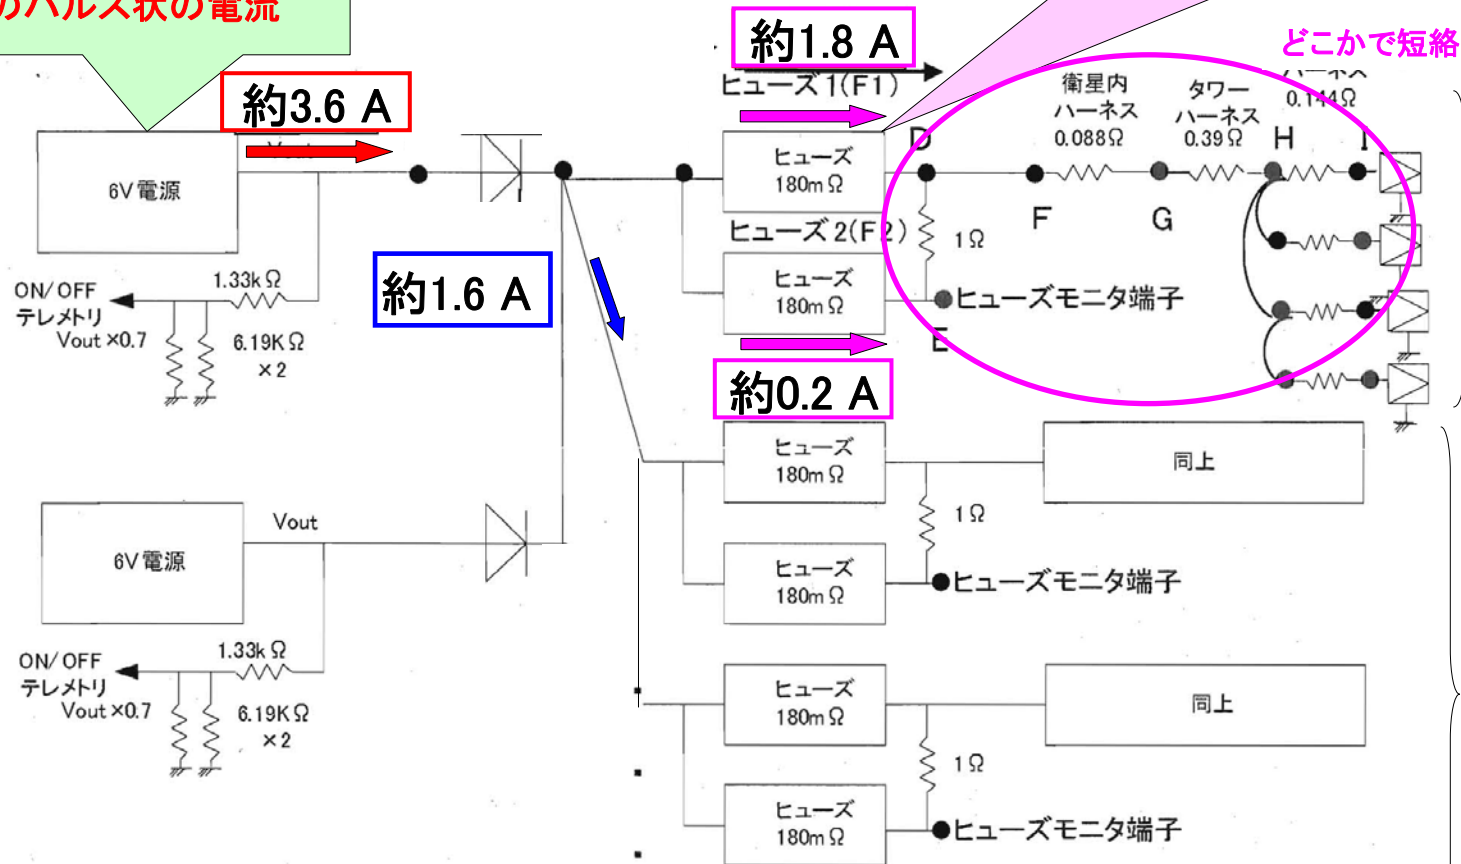
等価回路とデュエルモードテレメトリ値から推定された各電流値

現在は過電流保護が動作しているため、軌道上機器の電源が供給しているのは、5ミリ秒のパルス状の電流

短絡系統の主系ヒューズ(F1)に流れている電流は、約1.8A程度、

短絡している系統

短絡していない系統
